# Roseaux

**Haiti Shelter and  
NFI Working Group**  
Coordinating Humanitarian Shelter

Evaluation de l'état des bâtiments:  
UAV, 26 octobre 2016  
Office International des Migrations  
Données administratives: CNIGS, 2016

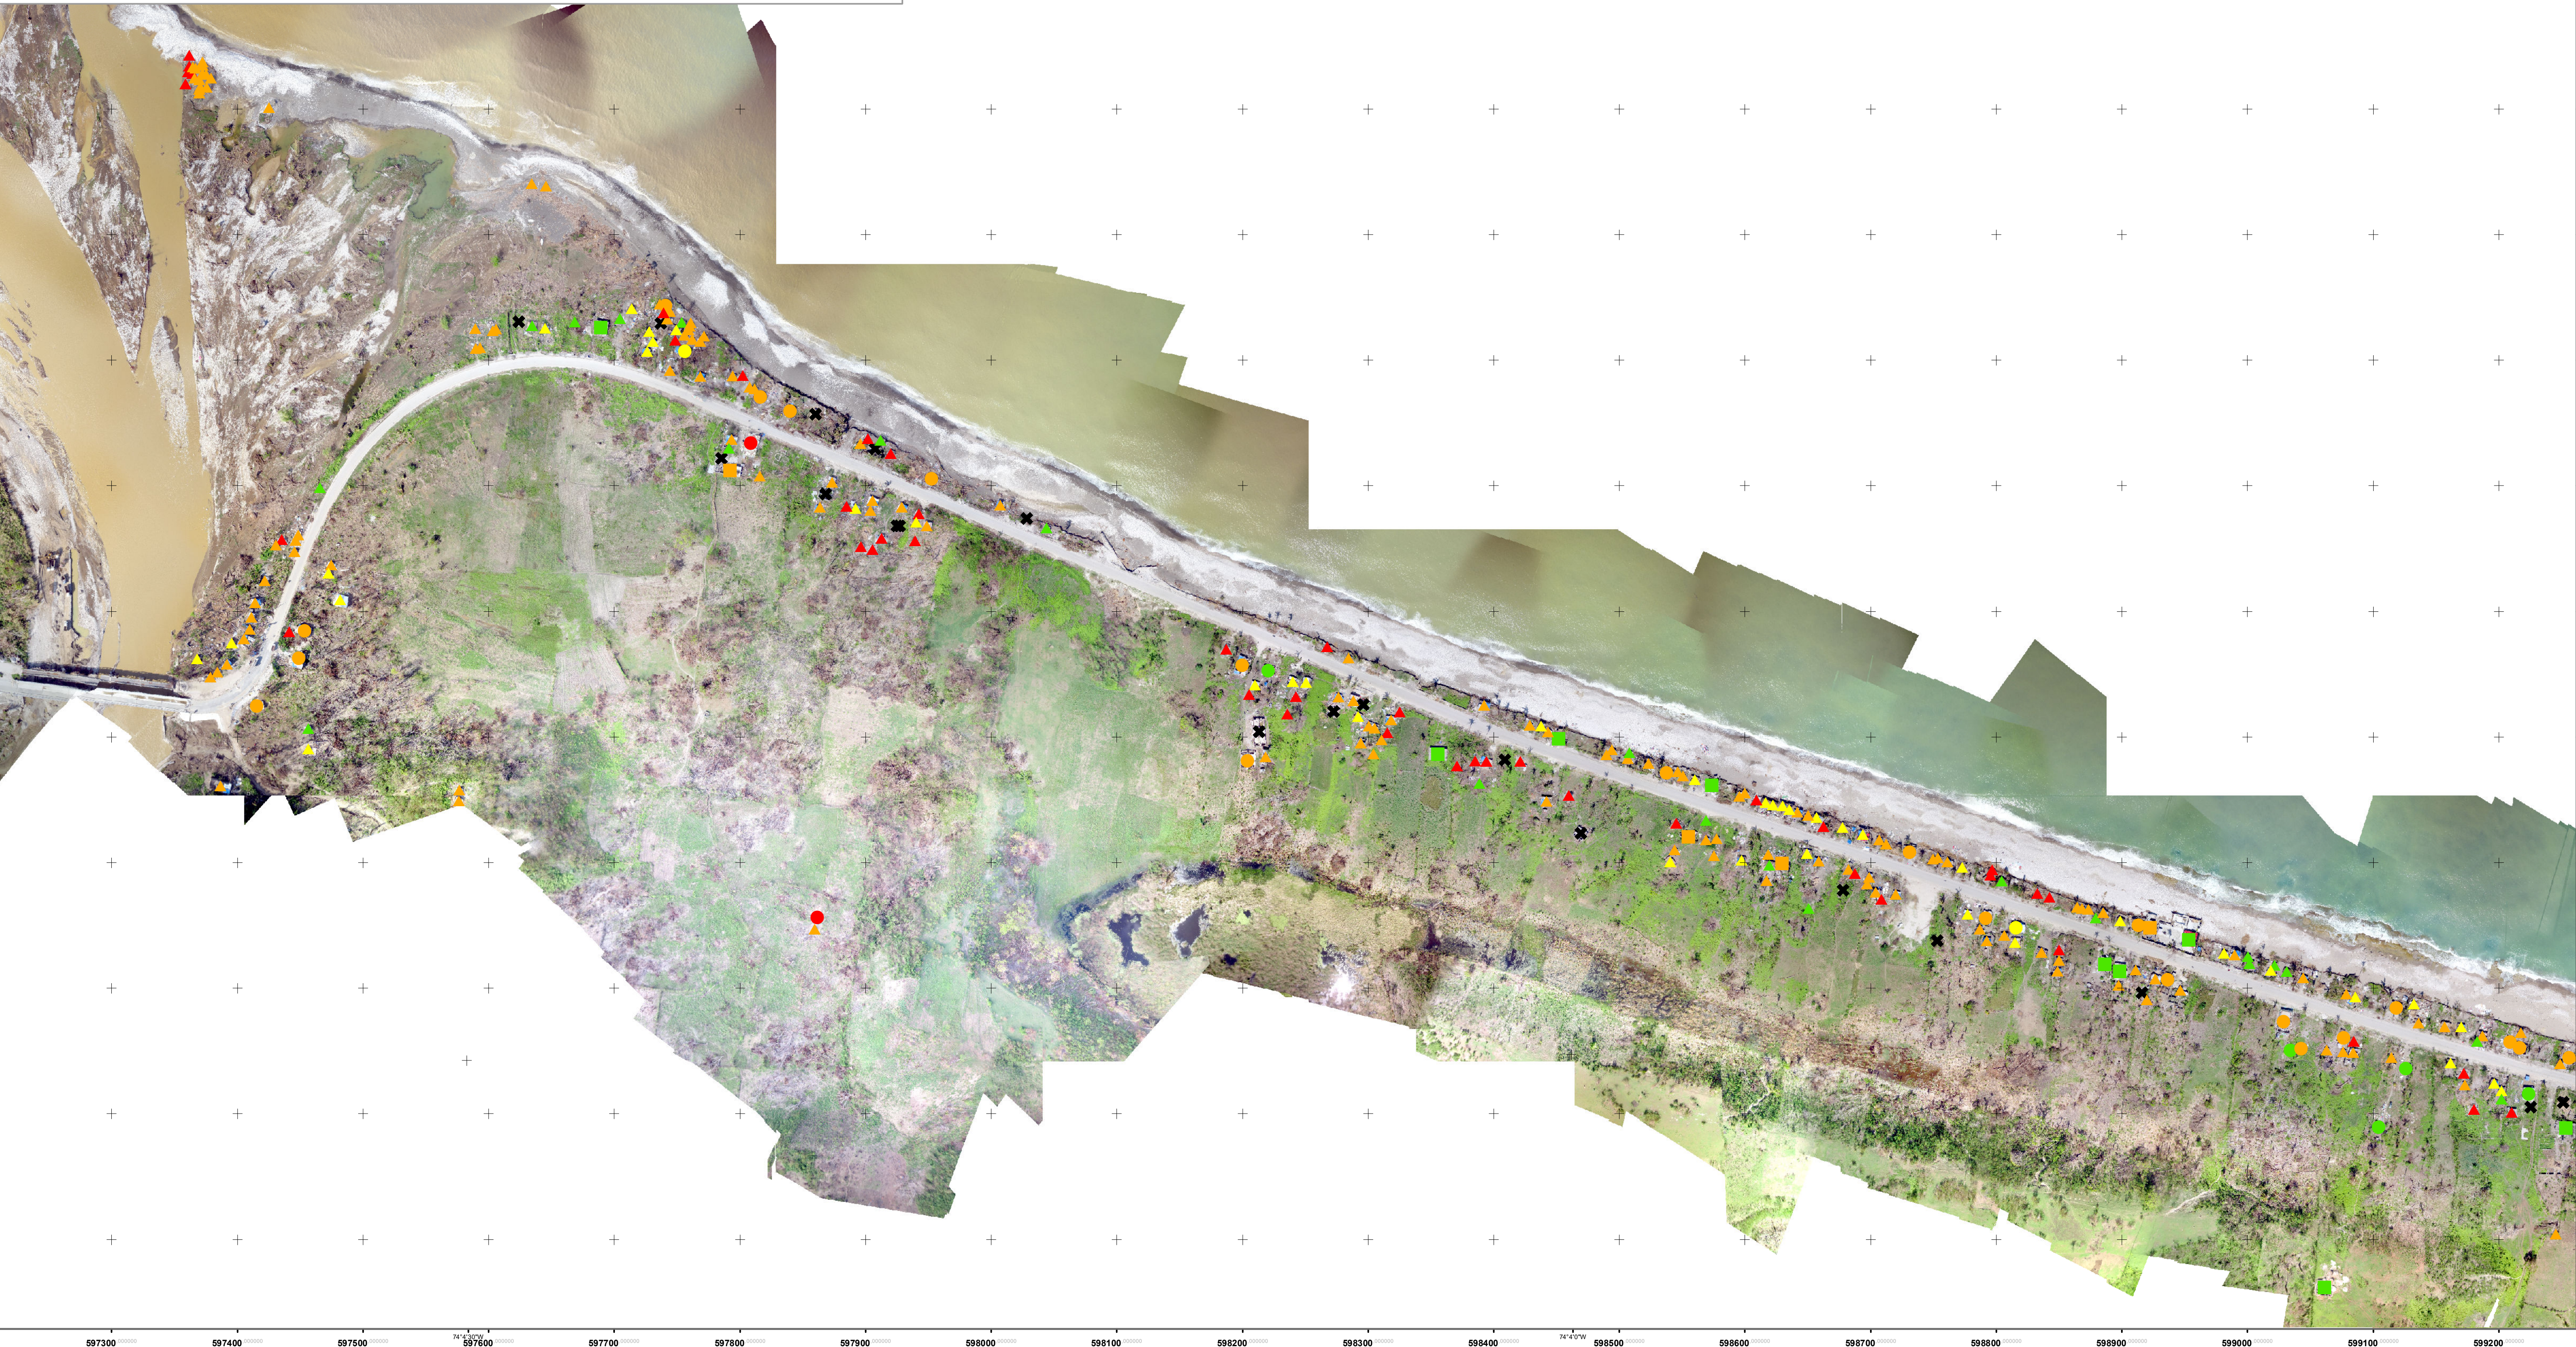
Photo-interpretation OIM, Fév. 17  
d'après la méthode BAR  
*Imagery Interpretation Guide:  
Assessing Wind Disaster Damage To Structures,  
Harvard Humanitarian Initiative, 2016*

L'interprétation est subjective, elle ne permet pas toujours de discerner les dommages de la dynamique de construction et ne peut être confirmée que par une vérification terrain de l'utilisateur. Les informations n'engagent nullement le Shelter Working Group ou l'OIM.
