Aide à la planification suite à l'ouragan Matthew  
Evaluation de l'état des bâtiments

Tiburon

1ère Blactote Est - au 11 octobre 2016

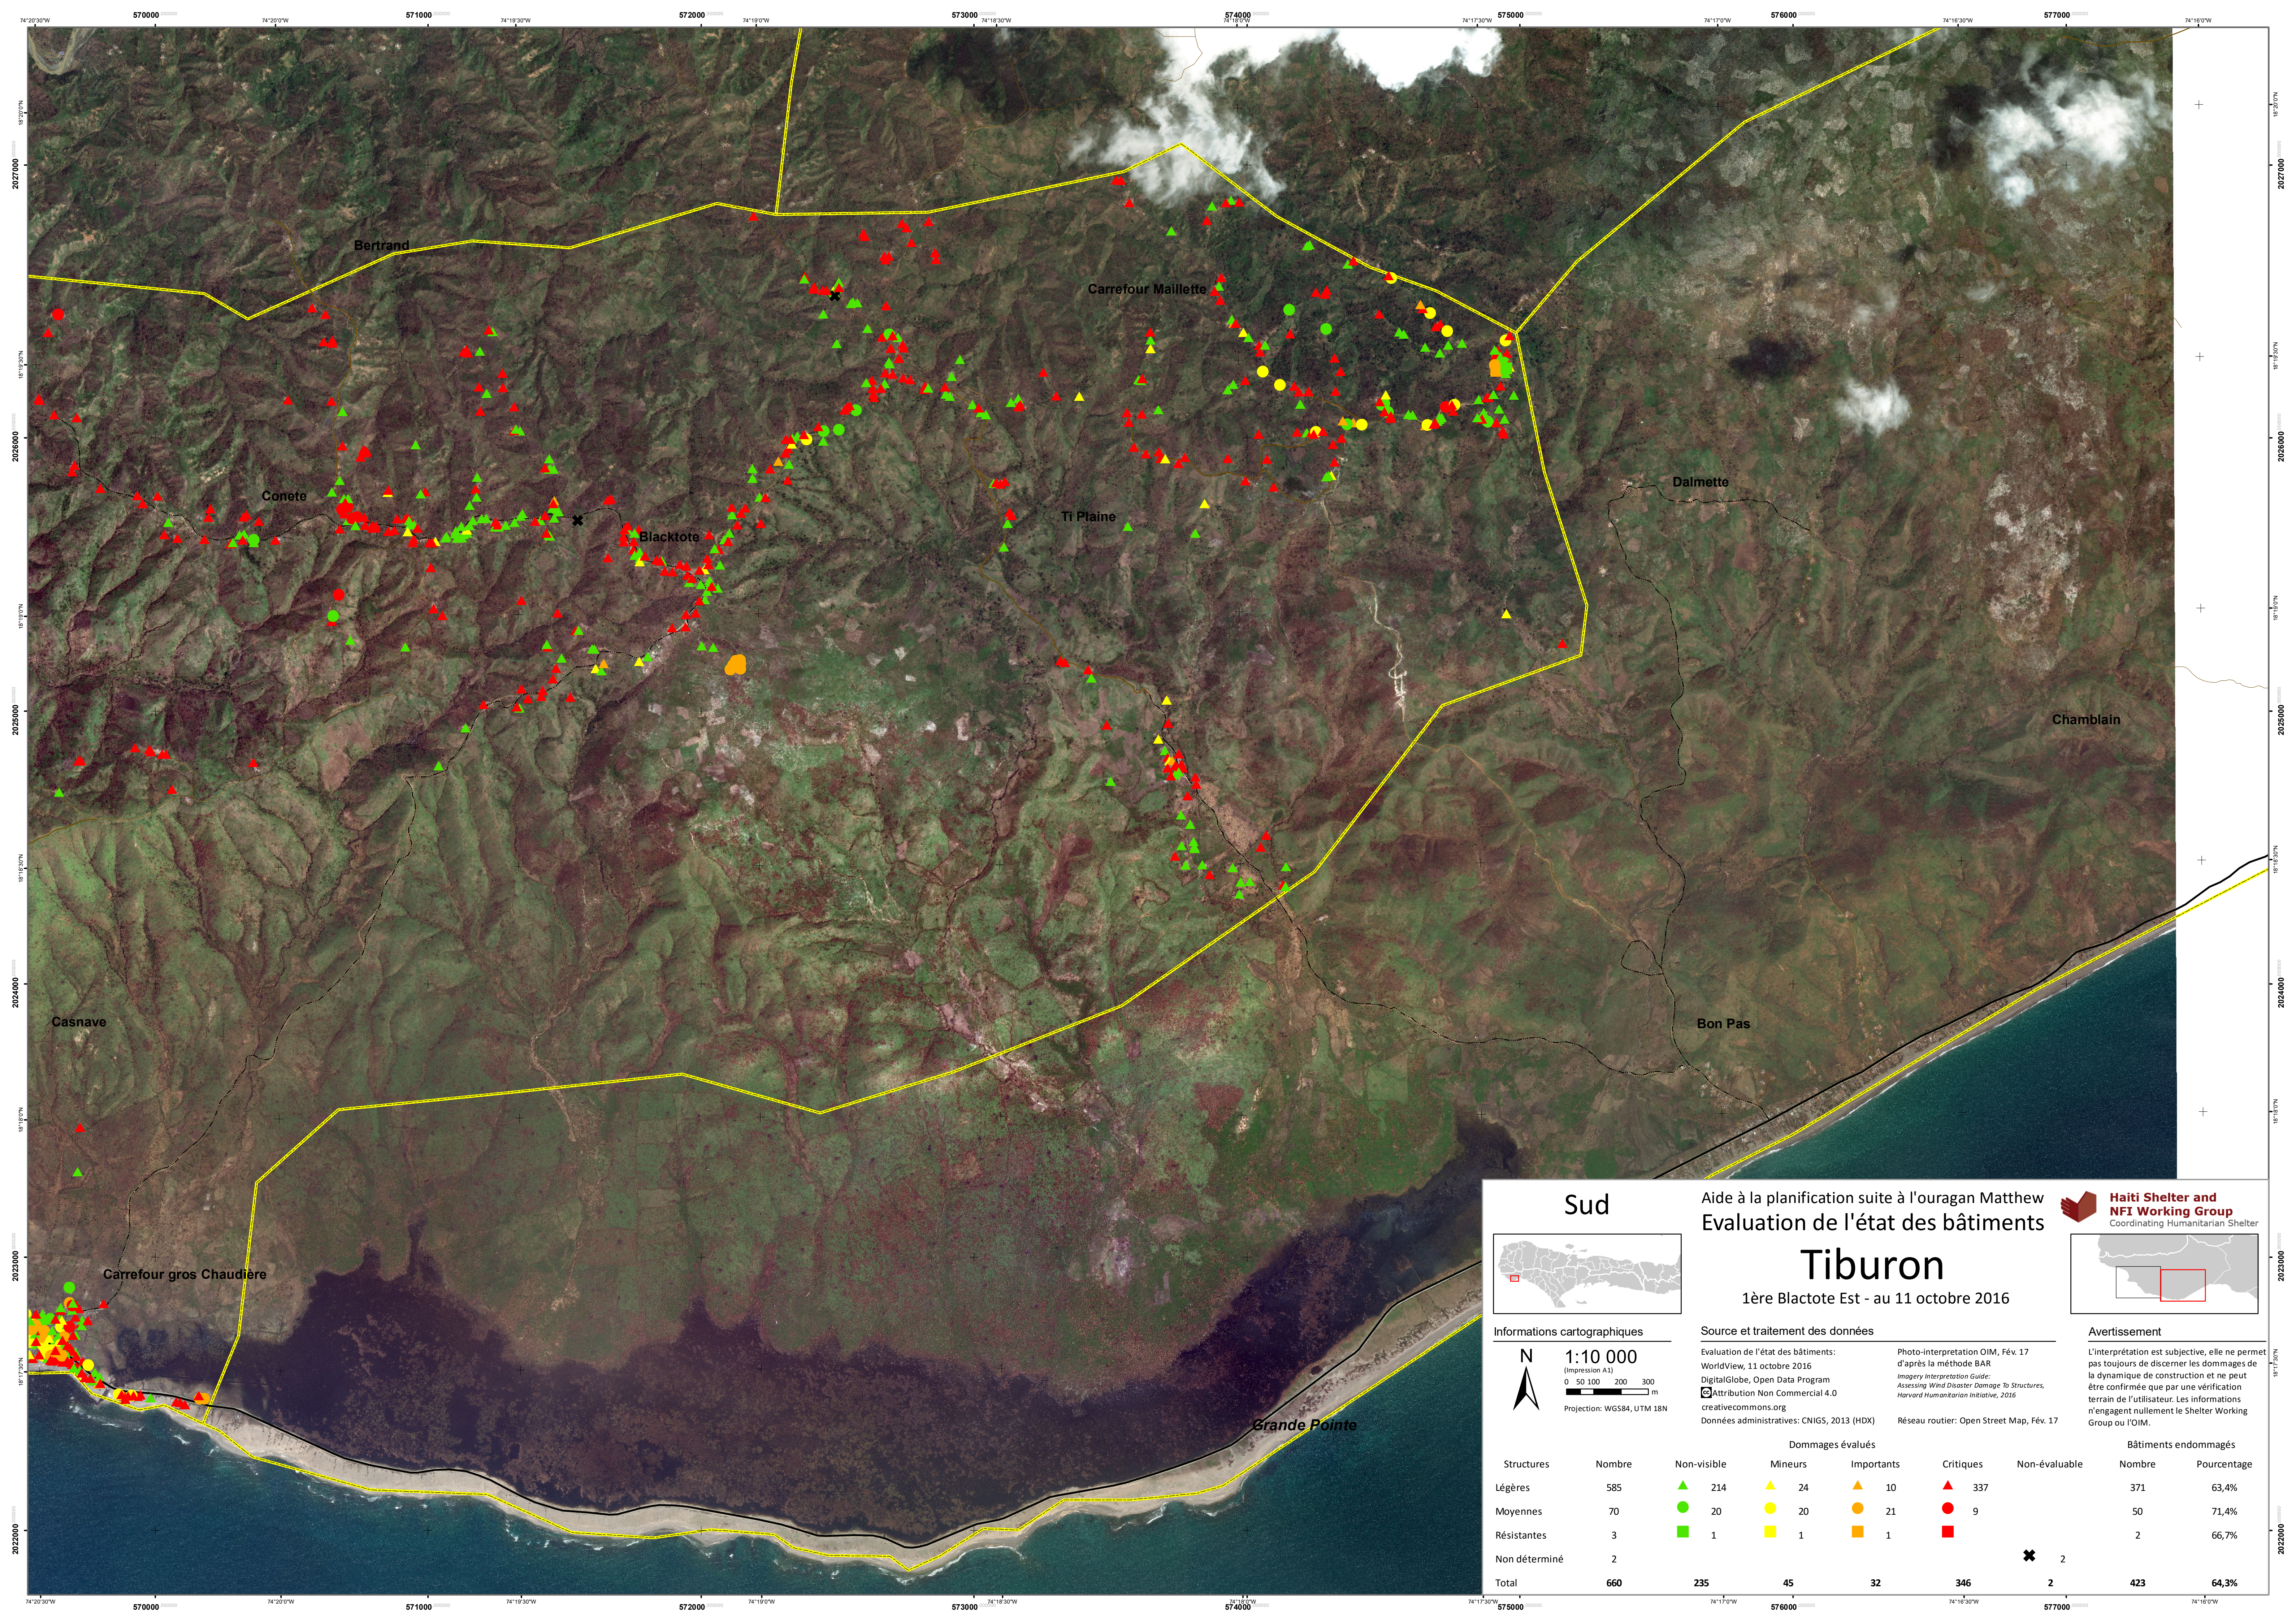
| Structures | Nombre | Dommages évalués | | | | | Non-évaluable | Bâtiments endommagés | |
| | | Non-visible | Mineurs | Importants | Critiques | | | Nombre | Pourcentage |
| Légères | 585 | ▲ 214 | ▲ 24 | ▲ 10 | ▲ 337 | | | 371 | 63,4% |
| Moyennes | 70 | ● 20 | ● 20 | ● 21 | ● 9 | | | 50 | 71,4% |
| Résistantes | 3 | ■ 1 | ■ 1 | ■ 1 | ■ | | | 2 | 66,7% |
| Non déterminé | 2 | | | | | ✕ | 2 | | |
| Total | 660 | 235 | 45 | 32 | 346 | | 2 | 423 | 64,3% |
